**PONTIFICIA UNIVERSIDAD CATÓLICA DEL ECUADOR
FACULTAD DE CIENCIAS HUMANAS
ESCUELA DE CIENCIAS GEOGRÁFICAS
CARRERA DE CIENCIAS GEOGRÁFICAS Y PLANIFICACIÓN
TERRITORIAL**

**“ESTUDIO DE VULNERABILIDAD SOCIO ECONÓMICA Y FÍSICA EN LOS
BARRIOS BELLA MARÍA, VISTA HERMOSA Y EL GUABO, ASENTADOS A
ORILLAS DEL RÍO MACHÁNGARA Y EN SUS LADERAS ADYACENTES.
PARROQUIA DE PUENGASI.”**

**DISERTACIÓN DE GRADO PREVIA A LA OBTENCIÓN DEL
TÍTULO DE INGENIERA EN CIENCIAS GEOGRÁFICAS Y
PLANIFICACIÓN TERRITORIAL**

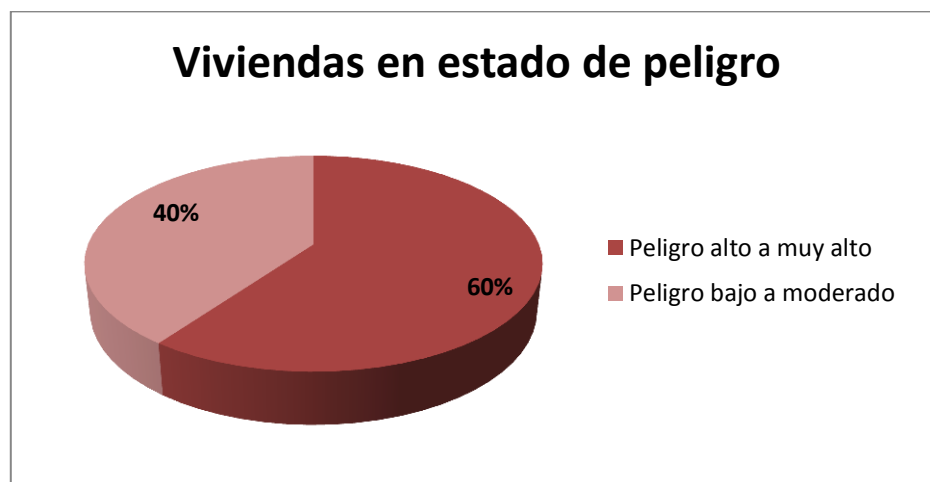
Gráfico 8. Nivel de peligro ante deslizamientos y desmoronamientos de suelo de las viviendas en Bella María

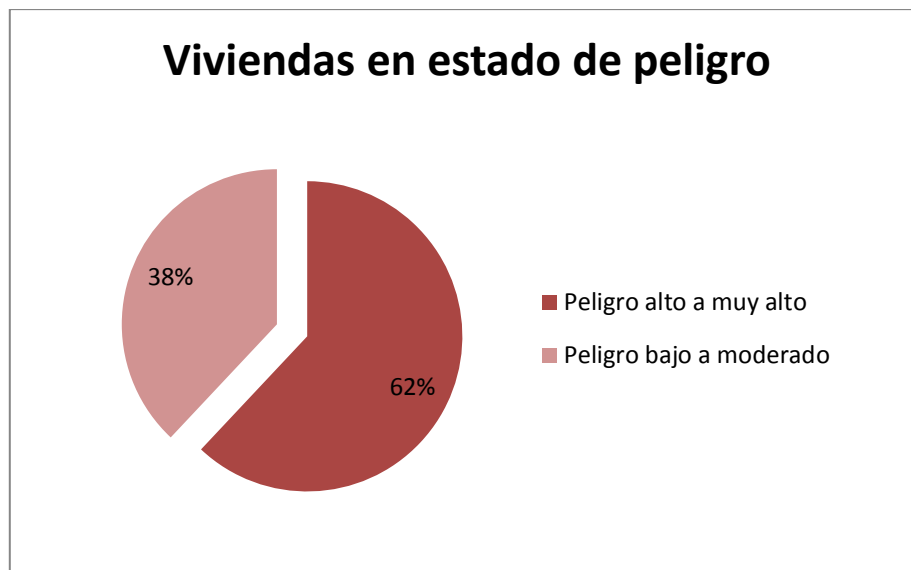
Gráfico 8. Nivel de peligro ante deslizamientos y desmoronamientos de suelo de las viviendas en Vista Hermosa

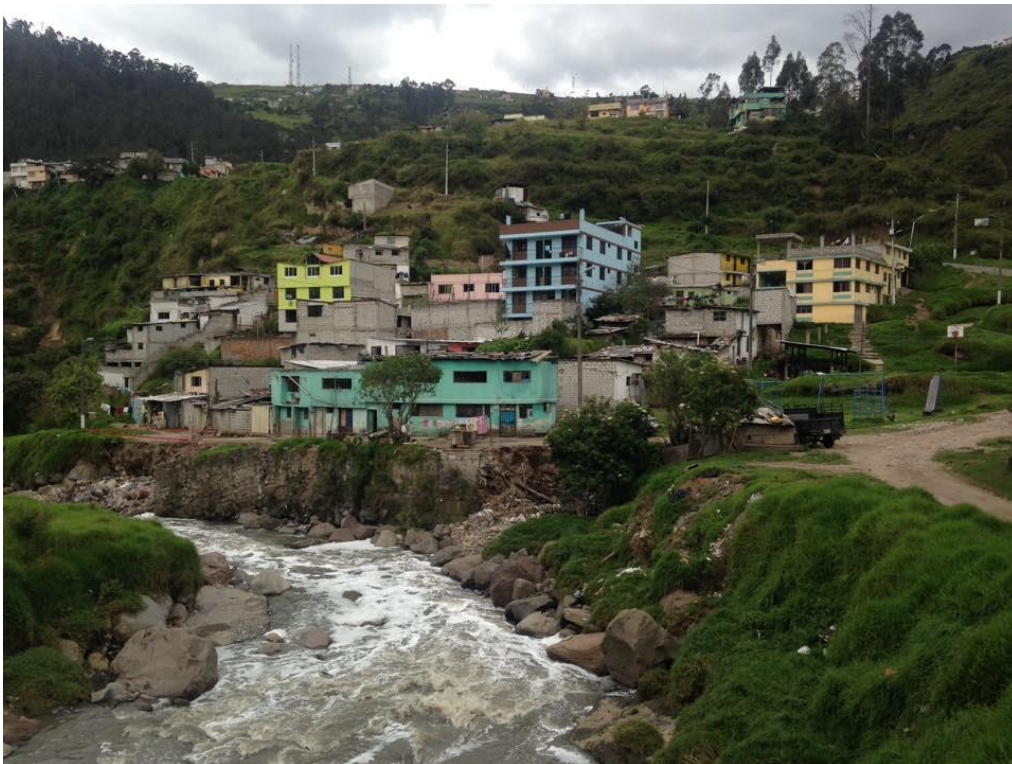
Anexo 11. Foto del barrio El Guabo sector bajo (Viviendas construidas al borde del Río Machángara y desmoronamiento del muro de contención de la vía que servía de ingreso vehicular al barrio Bella María)

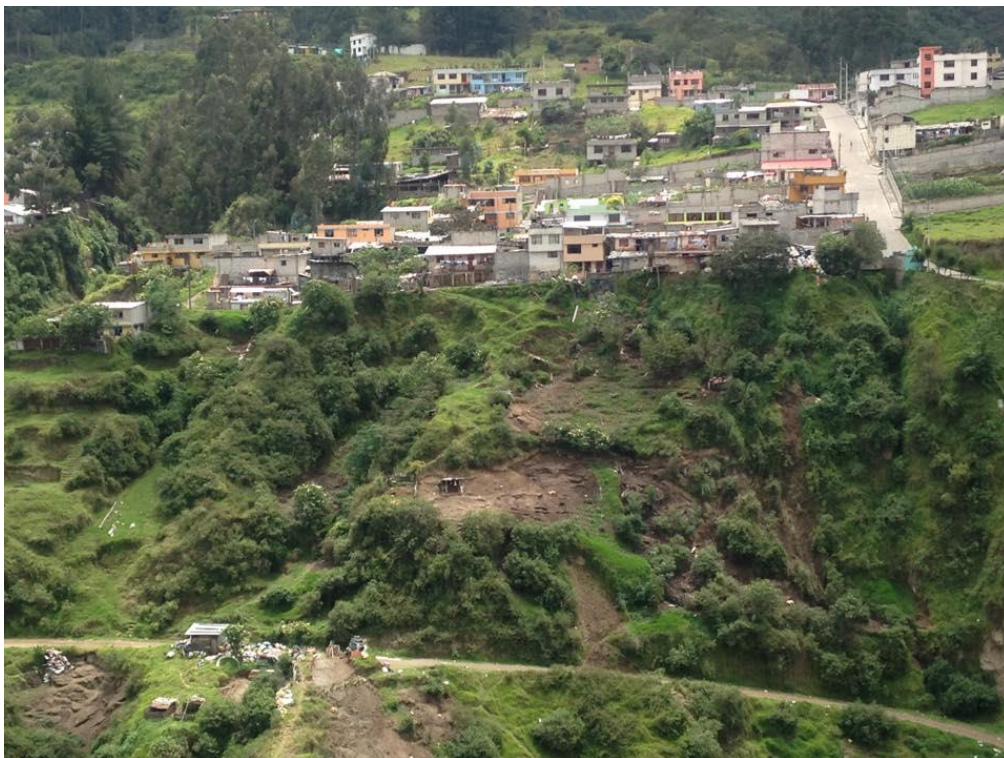
Anexo 12. Foto del barrio El Guabo sector alto (Viviendas construidas al borde de la pendiente)

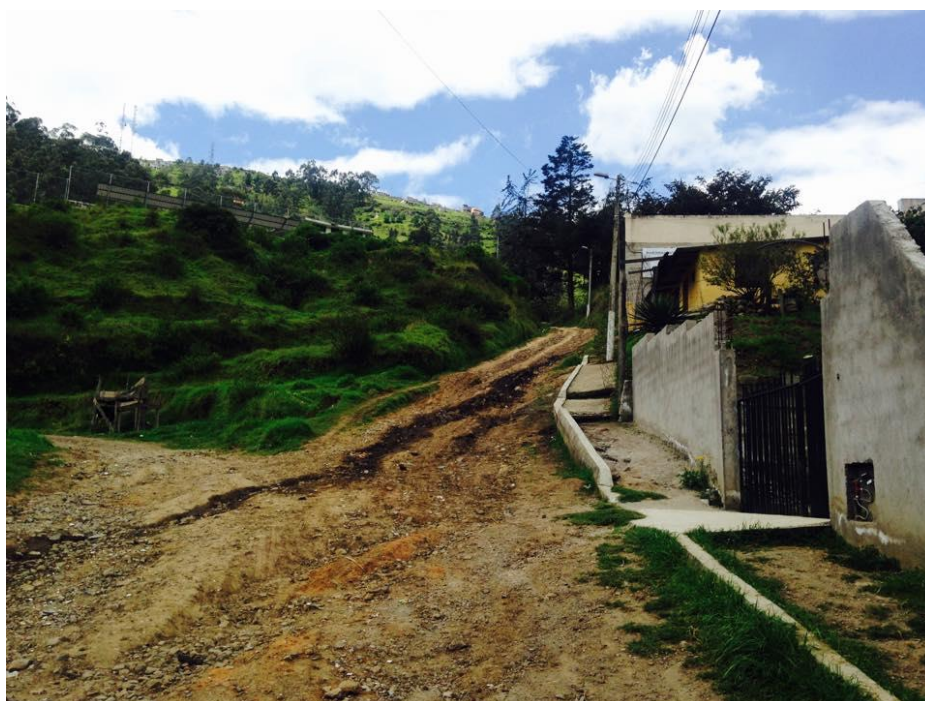
Anexo 17. Foto de un pasaje del barrio El Guabo en mal estado

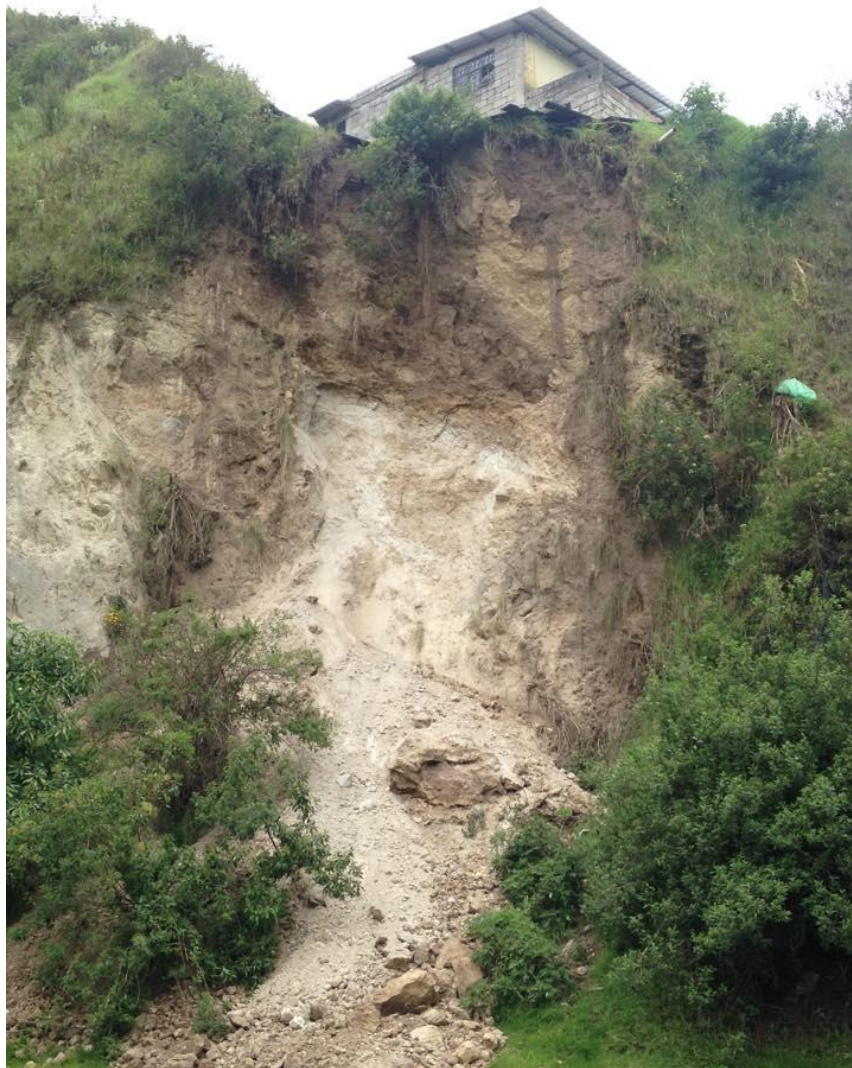
Anexo 22. Foto de casa construida al filo de la pendiente perteneciente al barrio Vista Hermosa y deslizamiento de tierra

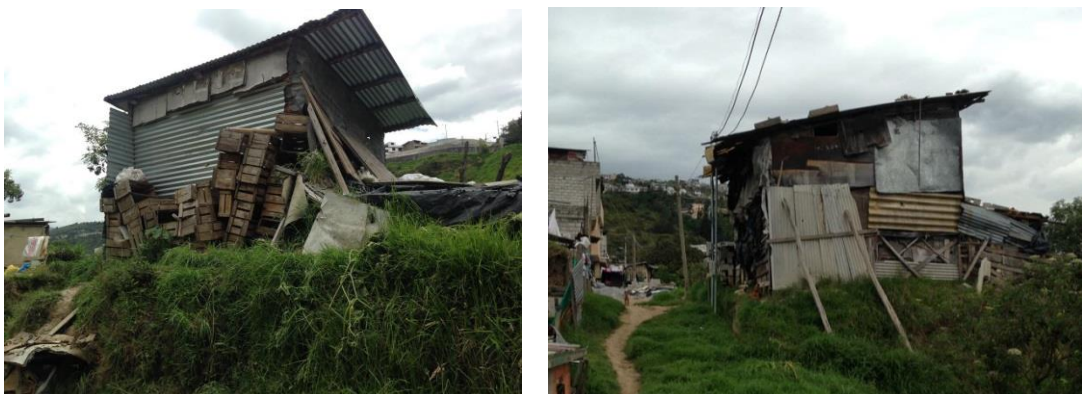
Anexo 23. Fotos de casa en estado precario perteneciente al barrio El Guabo

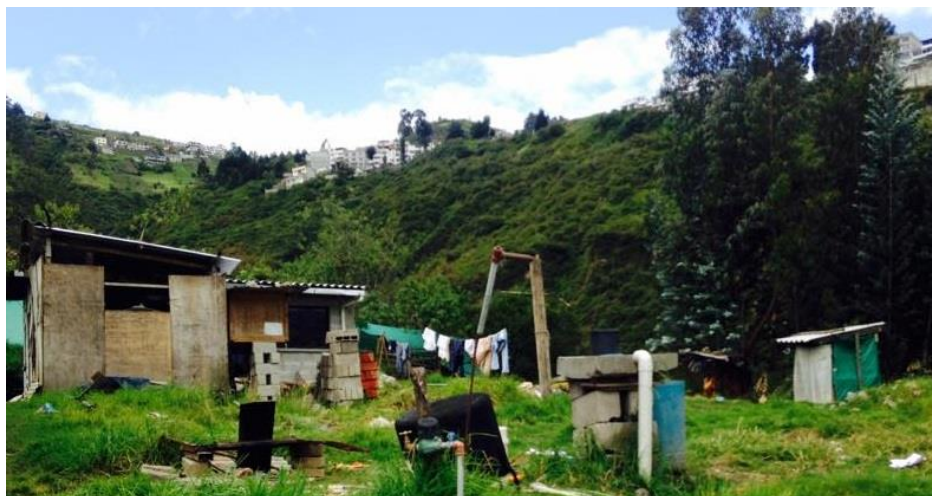
Anexo 24. Foto de pozo séptico construido en una vivienda precaria del barrio El Guabo

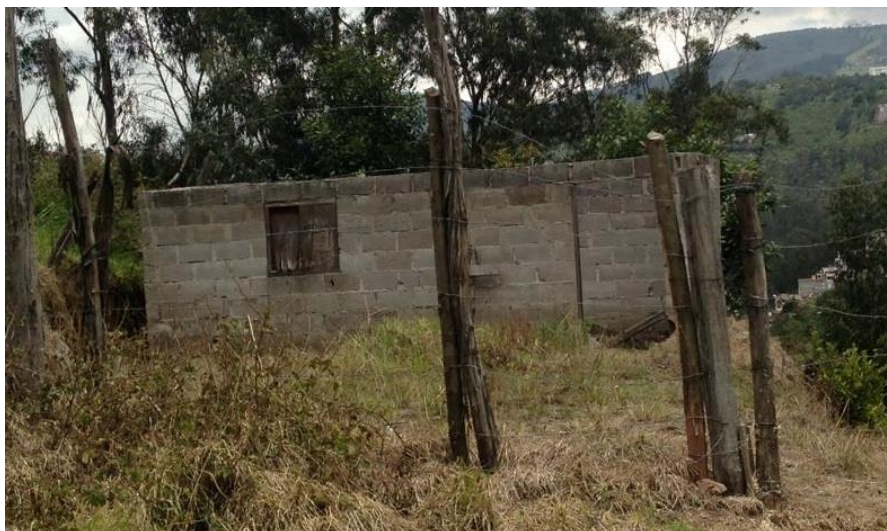
Anexo 25. Foto de casa en estado precario construida en el barrio Bella María
